**MREŽA ORGANIZACIJA OSOBA SA INVALIDITETOM
UNSKO-SANSKOG KANTONA**

ANALIZA MAPIRANJA PRISTUPAČNOSTI JAVNIH OBJEKATA I USLUGA ZA OSOBE SA INVALIDITETOM NA PODRUČJU OPĆINE KLJUČ

**Analiza je izrađena na osnovu terenskog mapiranja pristupačnosti
provedenog 19. maja 2026. godine na području općine Ključ.**

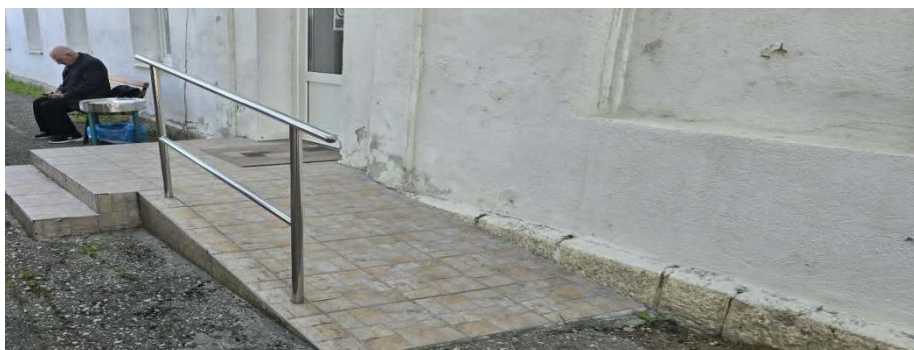
Zgrada Općine Ključ predstavlja centralnu instituciju lokalne uprave u kojoj građani ostvaruju osnovna administrativna prava i usluge. Objekat ima određeni nivo fizičke pristupačnosti, ali i dalje sadrži značajne prepreke za osobe sa invaliditetom.

Opća ocjena : Djelimično pristupačan objekat.

Slika 1. Kosa ravan na ulazu u zgradu Općine Ključ

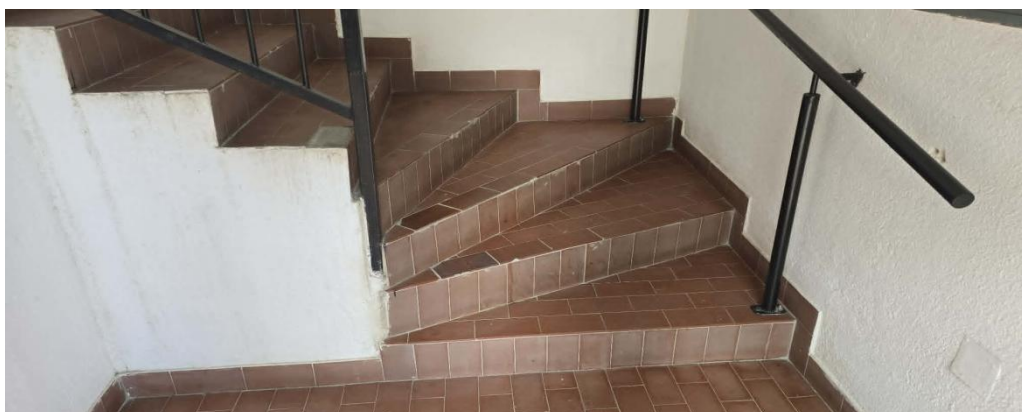
Centar za socijalni rad jedna je od ključnih institucija za osobe sa invaliditetom, ali objekat nije prilagođen korisnicima invalidskih kolica.

Opća ocjena: Potpuno nepristupačan objekat.

Slika 2. Pristup gornjoj etaži objekta JU Centar za socijalni rad

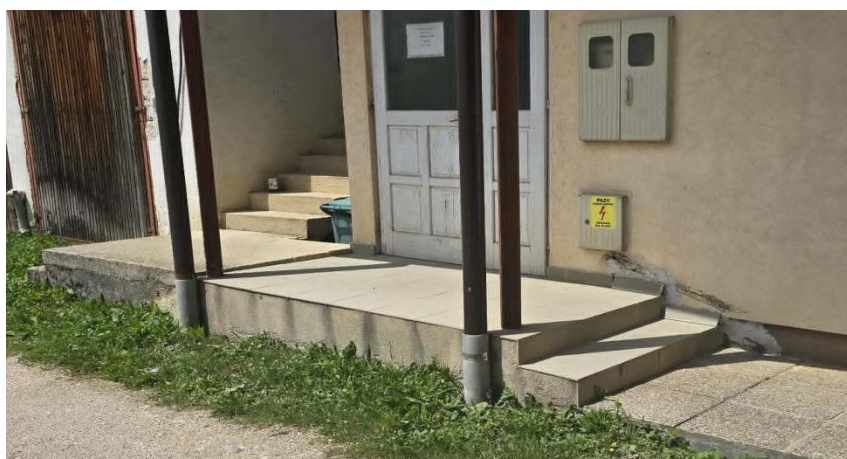
Biro rada predstavlja važnu instituciju za ostvarivanje prava na rad i zapošljavanje, ali objekat ne ispunjava osnovne standarde pristupačnosti.

Opća ocjena: Nепristupačan objekat.

Slika 4. Pristup objektu Službe za zapošljavanje

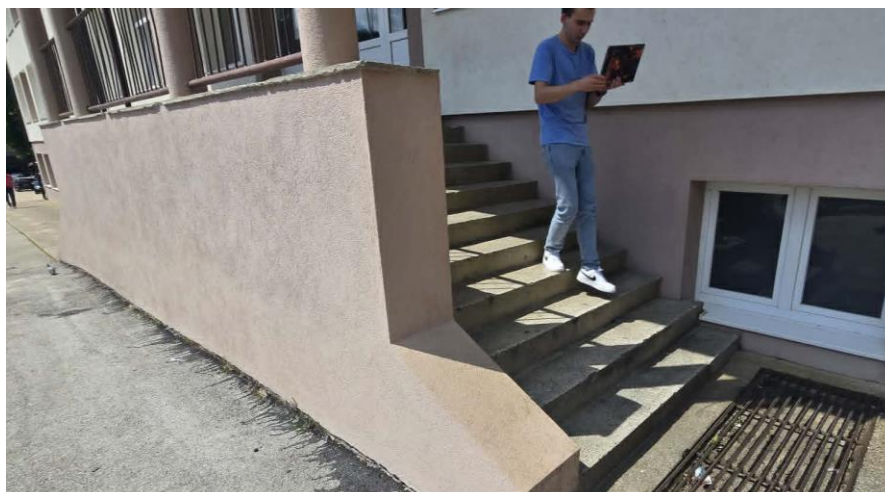
Objekat škole potpuno nepristupačan za osobe sa invaliditetom.

Opća ocjena: Potpuno nepristupačan objekat.

Slika 5. Pristup objektu Mašinske srednje škole

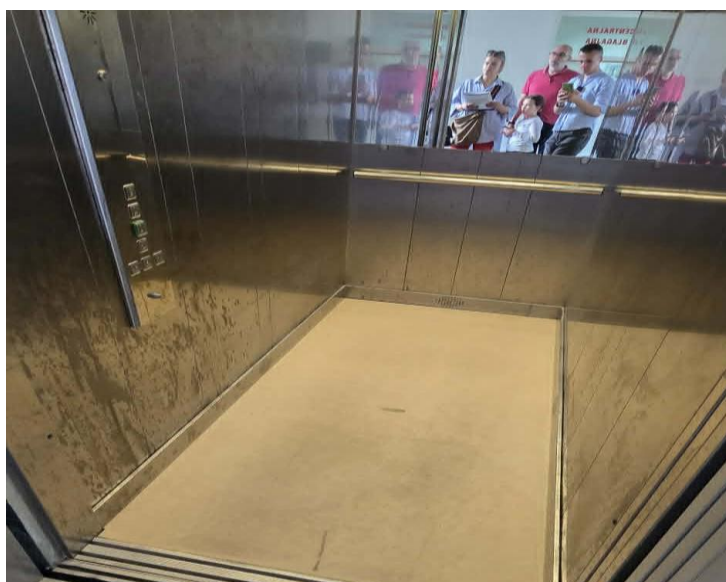
Dom zdravlja predstavlja jedan od najpristupačnijih objekata na području općine Ključ.

Opća ocjena: Uglavnom pristupačan objekat.

Slika 6. Pristupačan lift u objektu u Domu zdravlja Ključ

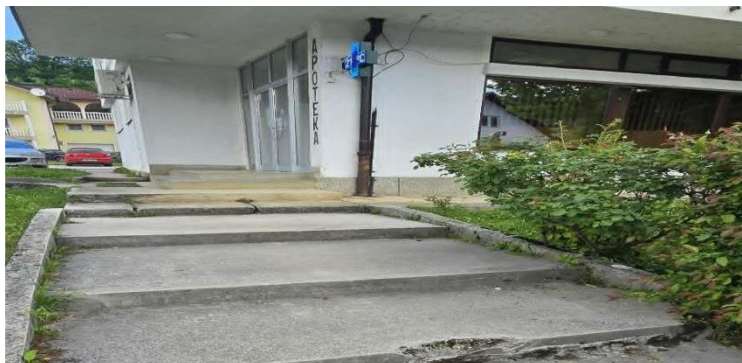
Gradska apoteka Ključ predstavlja zdravstvenu ustanovu od posebnog značaja za svakodnevno ostvarivanje prava građana na zdravstvenu zaštitu i nabavku lijekova. Prilaz objektu nije adekvatno prilagođen osobama sa invaliditetom, a prisustvo stepenica i nedostatak pristupnih rješenja značajno otežavaju samostalan pristup korisnicima invalidskih kolica.

Opća ocjena: Potpuno nepristupačan objekat.

Slika 7. Prilaz objektu Gradske apoteke Ključ

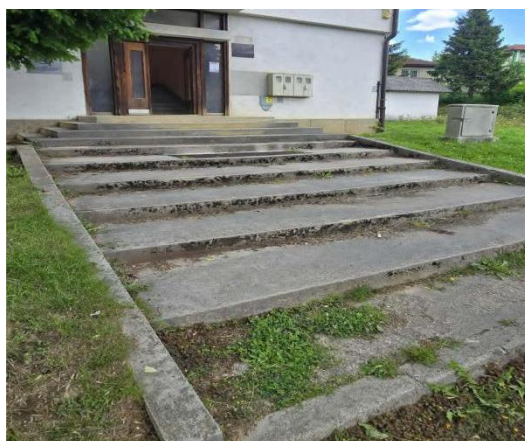
Podružnica Zavoda za zdravstveno osiguranje USK u Ključu pruža usluge ostvarivanja prava iz zdravstvenog osiguranja. Objekat se nalazi na spratu i nije opremljen liftom, kosom ravni niti podiznom platformom, zbog čega je pristup osobama sa invaliditetom značajno otežan.

Opća ocjena: Potpuno nepristupačan objekat.

Slika 8. Prilaz objektu Zavoda zdravstveno osiguranja

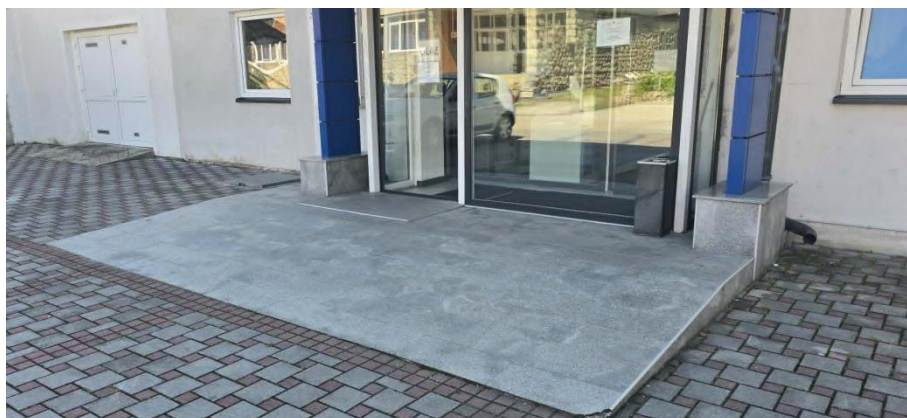
CIPS – Odjel za administraciju Ključ predstavlja jednu od najfrekventnijih javnih službi u kojoj građani ostvaruju lične dokumente i druge administrativne usluge. Objekat se nalazi u prizemlju i posjeduje pristupačan ulaz, kosu ravan i prilagođen pult, što omogućava relativno samostalno korištenje usluga osobama sa invaliditetom.

Opća ocjena: Uglavnom pristupačan objekat.

Slika 11. Pristupačan ulaz u objekat CIPS-a

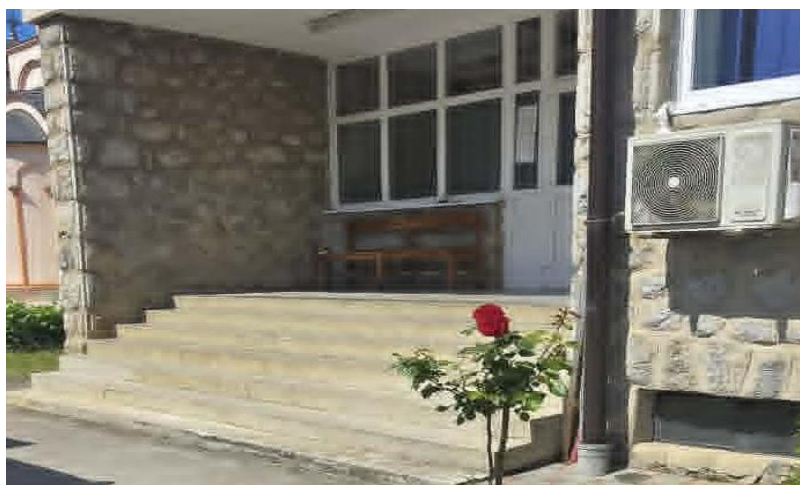
Odjeljenje Općinskog suda u Sanskom Mostu smješteno u Ključu predstavlja važnu pravosudnu instituciju za ostvarivanje prava građana. Zbog nepostojanja kosih ravni, lifta i drugih pristupnih rješenja objekat nije pristupačan osobama sa invaliditetom.

Opća ocjena: Potpuno nepristupačan objekat.

Slika 12. Ulaz u objekat suda

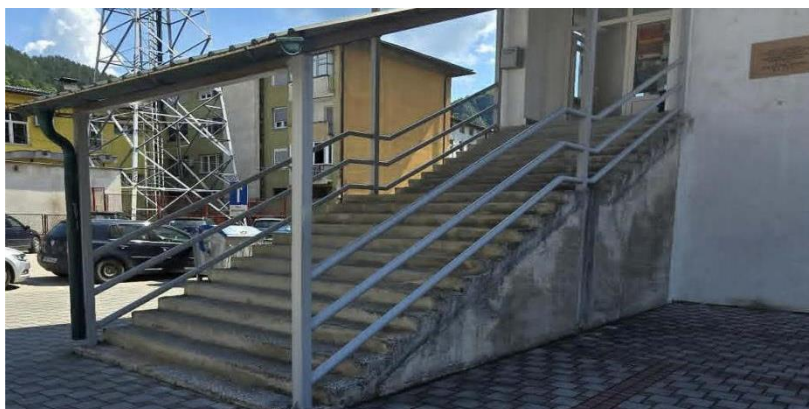
Policijska stanica Ključ obavlja poslove javne sigurnosti i ostvarivanja prava građana iz oblasti unutrašnjih poslova. Objekat se nalazi na spratu do kojeg vodi veliki broj stepenica, a ne posjeduje lift niti druga rješenja koja bi omogućila samostalan pristup osobama sa invaliditetom.

Opća ocjena: Potpuno nepristupačan objekat.

Slika 13. Ulaz u objekat policijske stanice Ključ

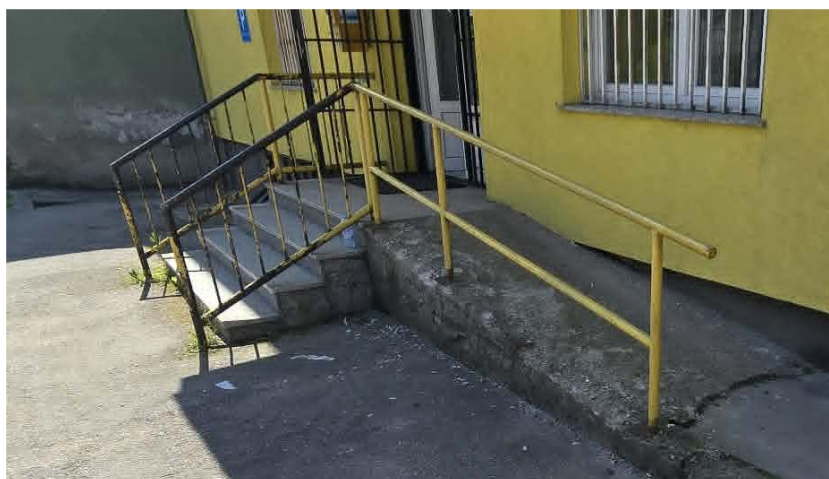
Pošta Ključ pruža poštanske i finansijske usluge velikom broju građana. Iako na ulazu postoji kosa ravan, ona je u lošem stanju, a šalteri i ostali elementi objekta nisu prilagođeni potrebama osoba sa invaliditetom.

Opća ocjena: Uglavnom nepristupačan objekat.

Slika 14. Ulaz u objekat pošte Ključ

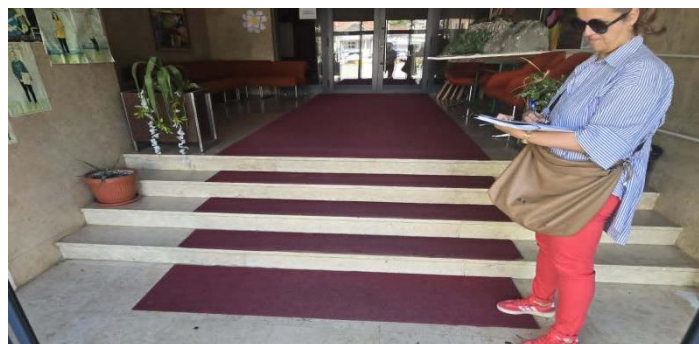
Centar za kulturu i obrazovanje Ključ predstavlja centralnu ustanovu kulturnog života općine. Objekat posjeduje određene elemente pristupačnosti, uključujući sporedni pristupačan ulaz, ali ne raspolaže liftom, podiznom platformom niti prilagođenim toaletom za osobe sa invaliditetom.

Opća ocjena: Uglavnom nepristupačan objekat.

Slika 15. Glavni ulaz u objekat Doma kulture ključ

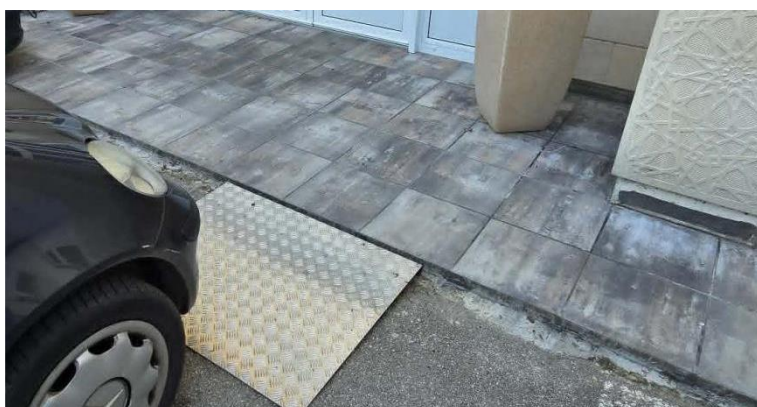
Gradska džamija u Ključu predstavlja jedan od najznačajnijih vjerskih objekata u lokalnoj zajednici. Na ulazu postoji kosa ravan i pristupačan prilaz, ali više etaže nisu dostupne osobama sa invaliditetom zbog nepostojanja lifta i podizne platforme.

Opća ocjena: Uglavnom nepristupačan objekat.

Slika 17. Pristup ulazu gradske džamije Ključ
