**MREŽA ORGANIZACIJA OSOBA SA INVALIDITETOM
UNSKO-SANSKOG KANTONA**

ANALIZA MAPIRANJA PRISTUPAČNOSTI JAVNIH OBJEKATA I USLUGA ZA OSOBE SA INVALIDITETOM NA PODRUČJU OPĆINE KLJUČ

**Analiza je izrađena na osnovu terenskog mapiranja pristupačnosti
provedenog 19. maja 2026. godine na području općine Ključ.**

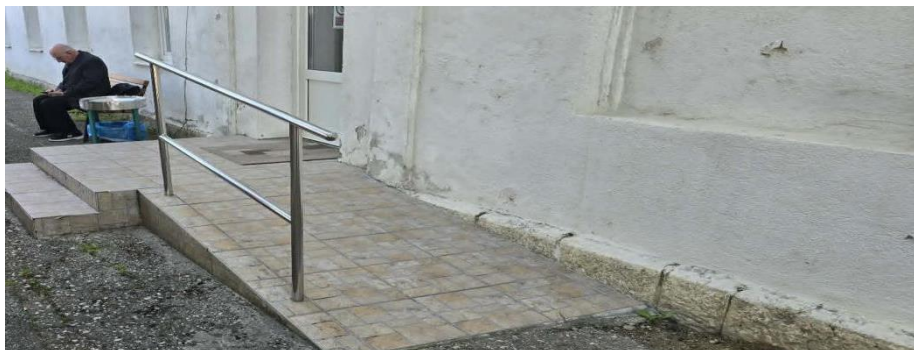
Zgrada Općine Ključ predstavlja centralnu instituciju lokalne uprave u kojoj građani ostvaruju osnovna administrativna prava i usluge. Objekat ima određeni nivo fizičke pristupačnosti, ali i dalje sadrži značajne prepreke za osobe sa invaliditetom.

Opća ocjena : Djelimično pristupačan objekat.

Slika 1. Kosa ravan na ulazu u zgradu Općine Ključ

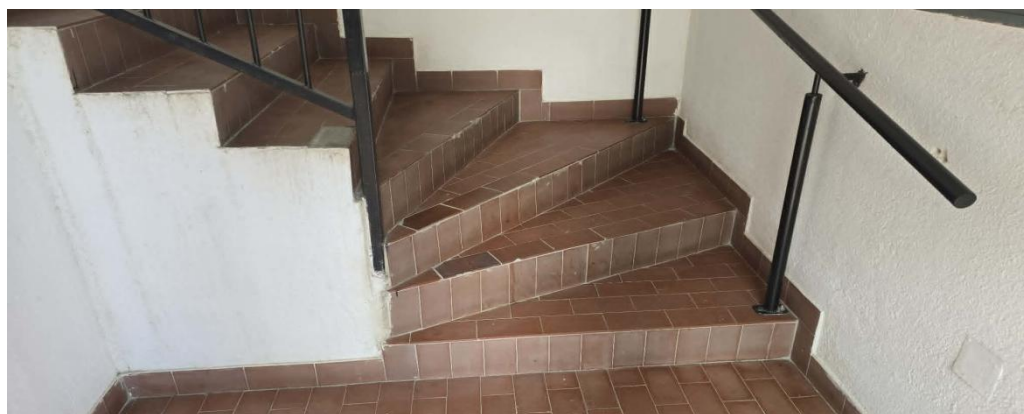
Centar za socijalni rad jedna je od ključnih institucija za osobe sa invaliditetom, ali objekat nije prilagođen korisnicima invalidskih kolica.

Opća ocjena: Potpuno nepristupačan objekat.

Slika 2. Pristup gornjoj etaži objekta JU Centar za socijalni rad

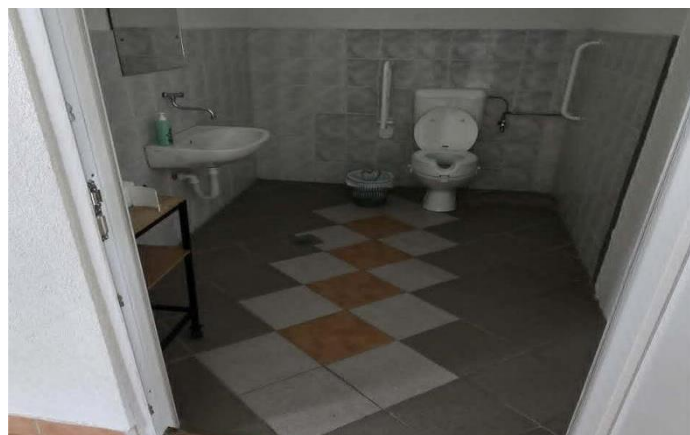
Srednjoškolski objekat djelimično prilagođen potrebama učenika i građana sa invaliditetom.

Opća ocjena: Djelimično pristupačan objekat.

Slika 3. Pristupačan toilet u MSŠ "Prof. Omer Filipović"

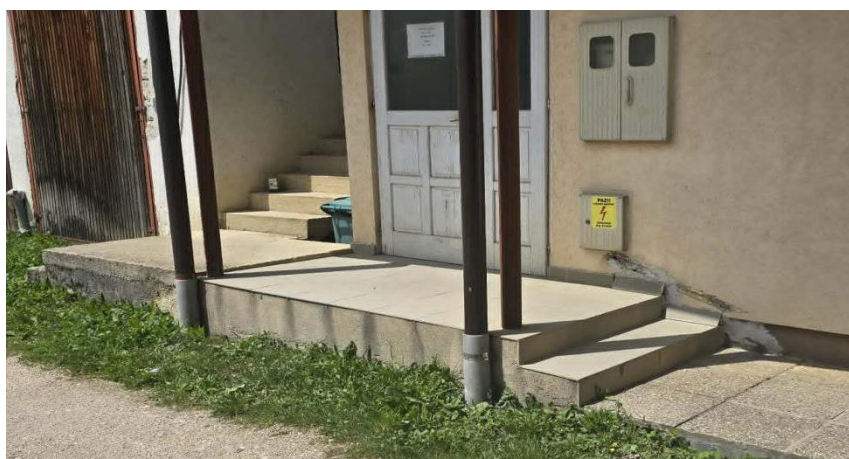
Biro rada predstavlja važnu instituciju za ostvarivanje prava na rad i zapošljavanje, ali objekat ne ispunjava osnovne standarde pristupačnosti.

Opća ocjena: N pristupačan objekat.

Slika 4. Pristup objektu Službe za zapošljavanje

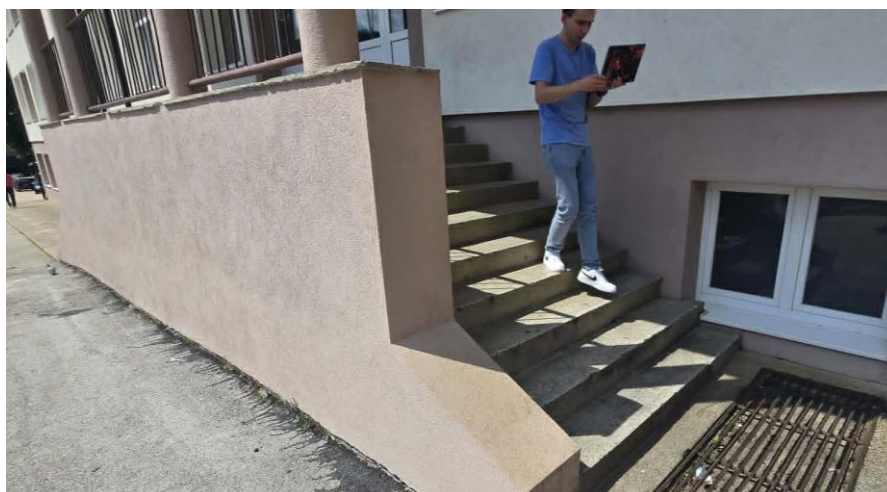
Objekat škole potpuno nepristupačan za osobe sa invaliditetom.

Opća ocjena: Potpuno nepristupačan objekat.

Slika 5. Pristup objektu Mašinske srednje škole

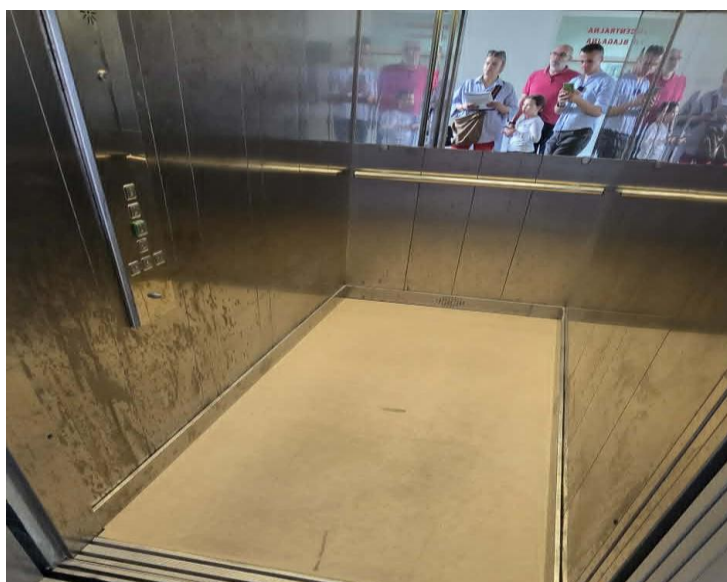
Dom zdravlja predstavlja jedan od najpristupačnijih objekata na području općine Ključ.

Opća ocjena: Uglavnom pristupačan objekat.

Slika 6. Pristupačan lift u objektu u Domu zdravlja Ključ

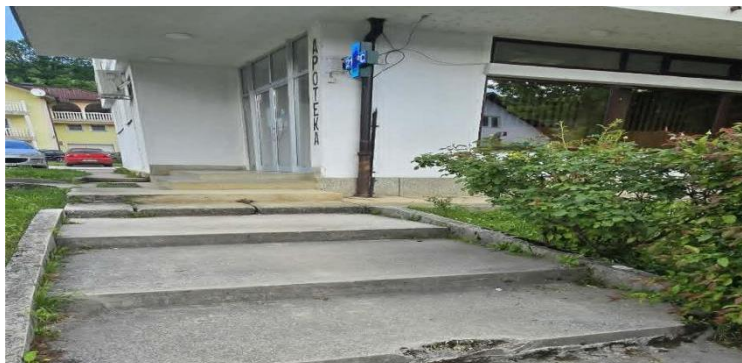
Gradska apoteka Ključ predstavlja zdravstvenu ustanovu od posebnog značaja za svakodnevno ostvarivanje prava građana na zdravstvenu zaštitu i nabavku lijekova. Prilaz objektu nije adekvatno prilagođen osobama sa invaliditetom, a prisustvo stepenica i nedostatak pristupnih rješenja značajno otežavaju samostalan pristup korisnicima invalidskih kolica.

Opća ocjena: Potpuno nepristupačan objekat.

Slika 7. Prilaz objektu Gradske apoteke Ključ

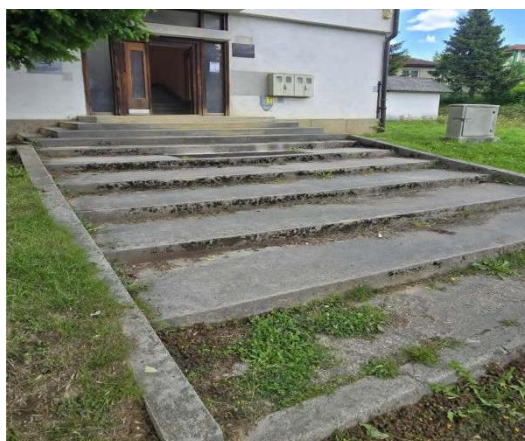
Podružnica Zavoda za zdravstveno osiguranje USK u Ključu pruža usluge ostvarivanja prava iz zdravstvenog osiguranja. Objekat se nalazi na spratu i nije opremljen liftom, kosom ravni niti podiznom platformom, zbog čega je pristup osobama sa invaliditetom značajno otežan.

Opća ocjena: Potpuno nepristupačan objekat.

Slika 8. Prilaz objektu Zavoda zdravstveno osiguranja

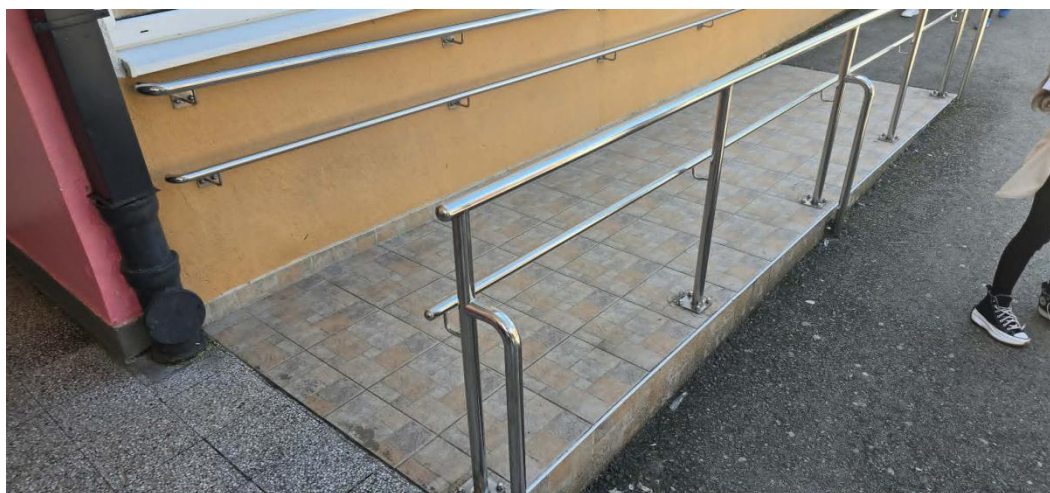
Osnovna škola Ključ jedna je od najvažnijih obrazovnih ustanova na području općine. Objekat posjeduje određene elemente pristupačnosti, uključujući kosu ravan, prilagođen toalet i senzornu sobu, ali više etaže nisu dostupne osobama koje koriste invalidska kolica.

Opća ocjena: Djelimično pristupačan objekat.

Slika 9. Kosa ravan na ulazu Osnovne škole Ključ

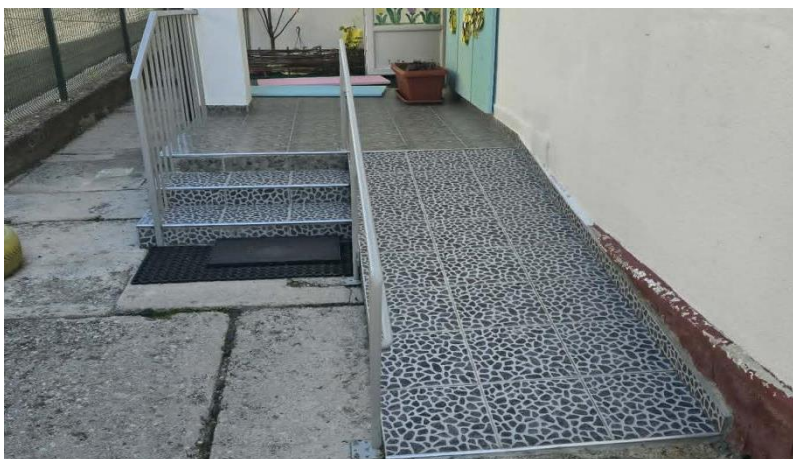
JU Dječiji vrtić „Ljiljan“ Ključ pruža usluge predškolskog odgoja i obrazovanja. Na ulazu u objekat postoji kosa ravan, međutim ne postoje lift, podizna platforma niti prilagođeni sanitarni čvorovi, zbog čega pristupačnost nije u potpunosti osigurana.

Opća ocjena: Uglavnom nepristupačan objekat.

Slika 10. Kosa ravan na ulazu u Dječiji vrtić „Ljiljan“ Ključ

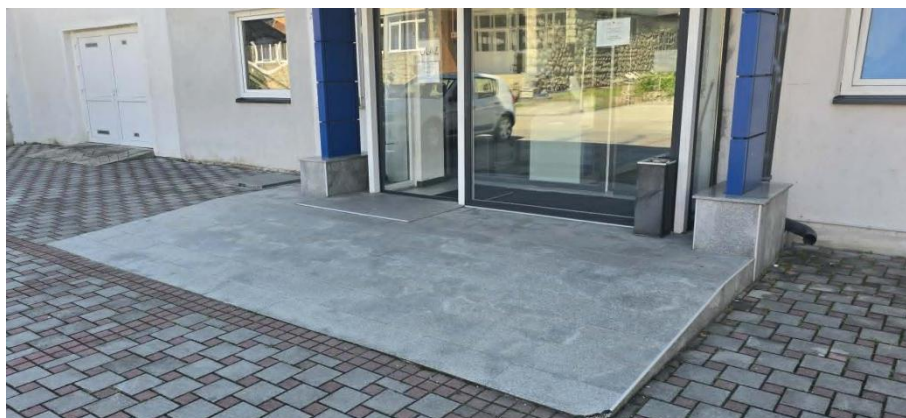
CIPS – Odjel za administraciju Ključ predstavlja jednu od najfrekventnijih javnih službi u kojoj građani ostvaruju lične dokumente i druge administrativne usluge. Objekat se nalazi u prizemlju i posjeduje pristupačan ulaz, kosu ravan i prilagođen pult, što omogućava relativno samostalno korištenje usluga osobama sa invaliditetom.

Opća ocjena: Uglavnom pristupačan objekat.

Slika 11. Pristupačan ulaz u objekat CIPS-a

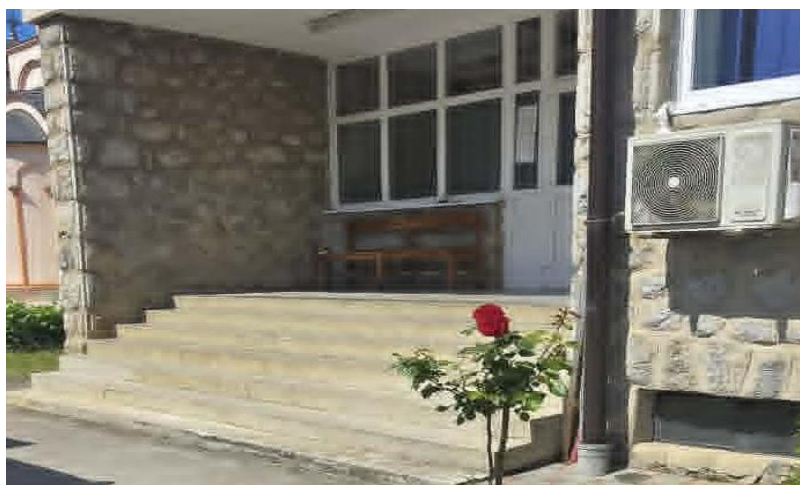
Odjeljenje Općinskog suda u Sanskom Mostu smješteno u Ključu predstavlja važnu pravosudnu instituciju za ostvarivanje prava građana. Zbog nepostojanja kosih ravni, lifta i drugih pristupnih rješenja objekat nije pristupačan osobama sa invaliditetom.

Opća ocjena: Potpuno nepristupačan objekat.

Slika 12. Ulaz u objekat suda

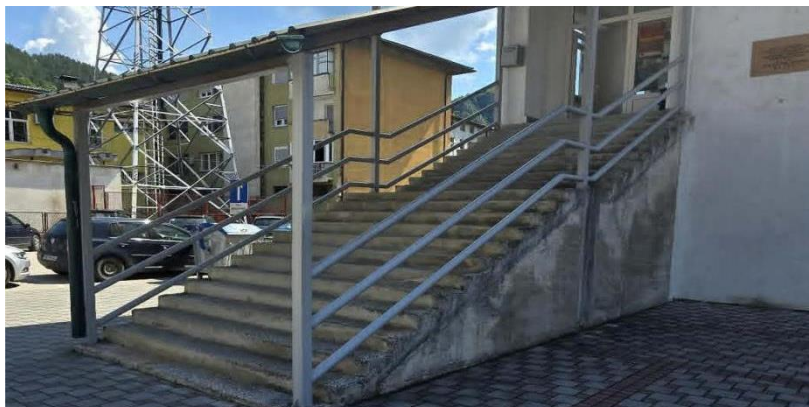
Policijska stanica Ključ obavlja poslove javne sigurnosti i ostvarivanja prava građana iz oblasti unutrašnjih poslova. Objekat se nalazi na spratu do kojeg vodi veliki broj stepenica, a ne posjeduje lift niti druga rješenja koja bi omogućila samostalan pristup osobama sa invaliditetom.

Opća ocjena: Potpuno nepristupačan objekat.

Slika 13. Ulaz u objekat policijske stanice Ključ

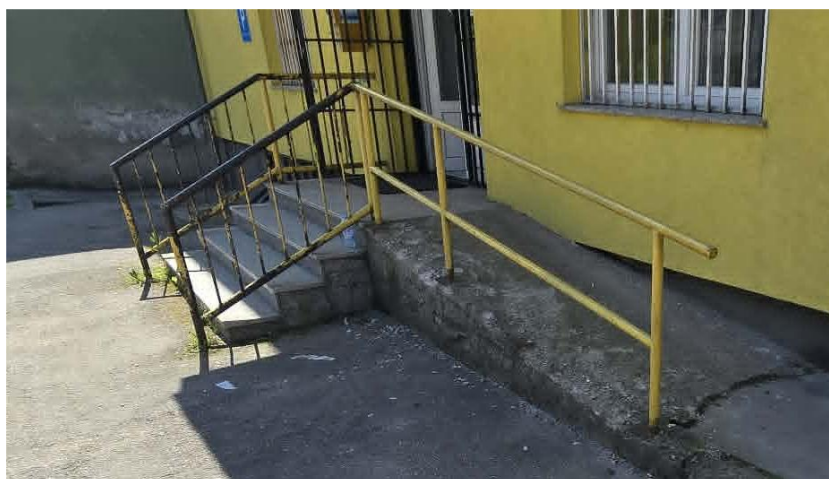
Pošta Ključ pruža poštanske i finansijske usluge velikom broju građana. Iako na ulazu postoji kosa ravan, ona je u lošem stanju, a šalteri i ostali elementi objekta nisu prilagođeni potrebama osoba sa invaliditetom.

Opća ocjena: Uglavnom nepristupačan objekat.

Slika 14. Ulaz u objekat pošte Ključ

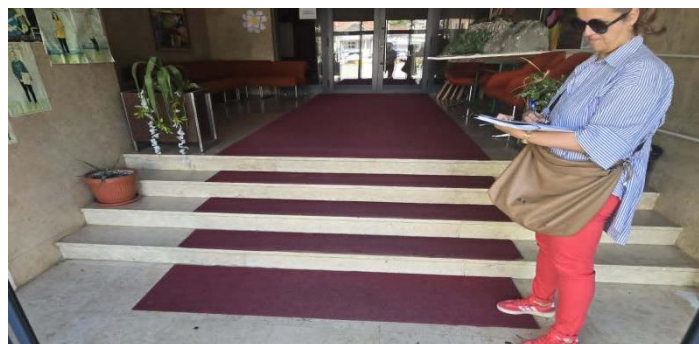
Centar za kulturu i obrazovanje Ključ predstavlja centralnu ustanovu kulturnog života općine. Objekat posjeduje određene elemente pristupačnosti, uključujući sporedni pristupačan ulaz, ali ne raspolaže liftom, podiznom platformom niti prilagođenim toaletom za osobe sa invaliditetom.

Opća ocjena: Uglavnom nepristupačan objekat.

Slika 15. Glavni ulaz u objekat Doma kulture ključ

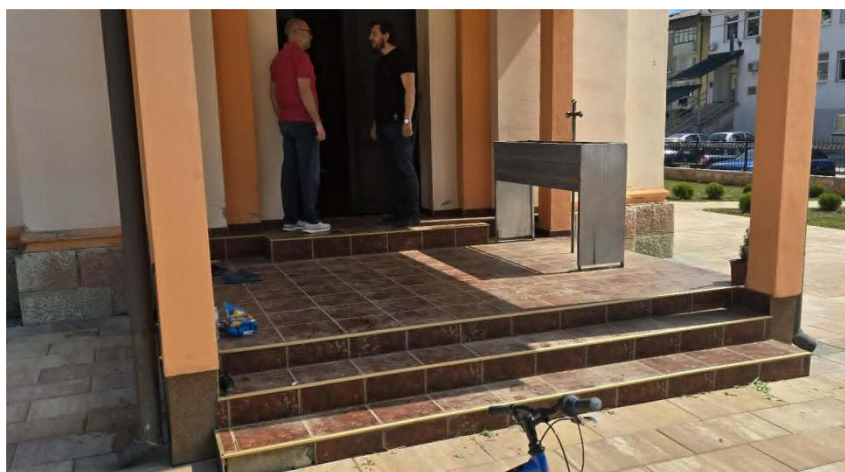
Pravoslavna crkva predstavlja značajan vjerski objekat na području općine Ključ. Iako je moguć prilazak objektu sa glavnog puta, pristup unutrašnjosti nije omogućen osobama koje koriste invalidska kolica zbog prisustva stepenica i nepostojanja kosih ravni.

Opća ocjena: Uglavnom nepristupačan objekat.

Slika 16. Pristup ulazu pravoslavne crkve

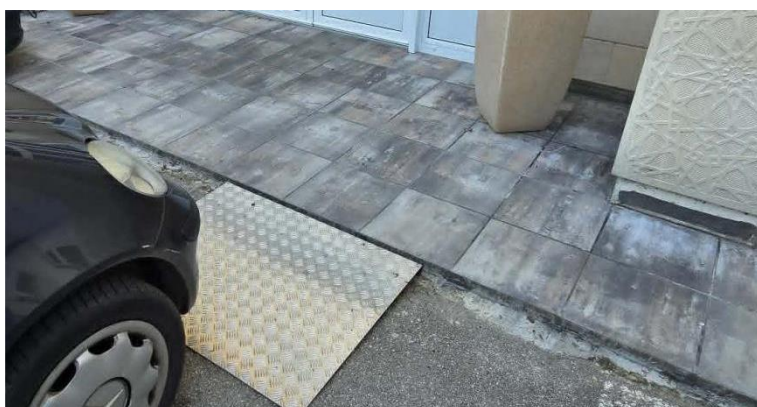
Gradska džamija u Ključu predstavlja jedan od najznačajnijih vjerskih objekata u lokalnoj zajednici. Na ulazu postoji kosa ravan i pristupačan prilaz, ali više etaže nisu dostupne osobama sa invaliditetom zbog nepostojanja lifta i podizne platforme.

Opća ocjena: Uglavnom nepristupačan objekat.

Slika 17. Pristup ulazu gradske džamije Ključ
